**Arbeitsgemeinschaft der Vermessungsverwaltungen
der Länder der Bundesrepublik Deutschland (AdV)**

Leitfaden zur Qualitätssicherung von bildbasierten Digitalen Oberflächenmodellen (bDOM) und True Orthophotos (TrueDOP)

Version 2.0

Bearbeitungsstand: 14.02.2024

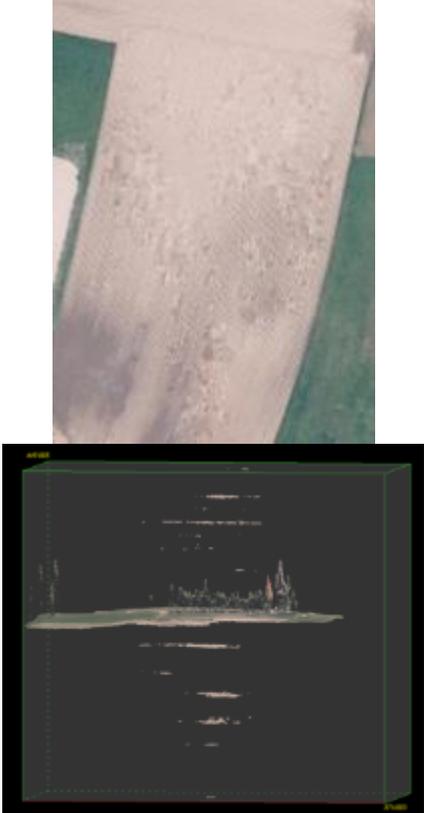
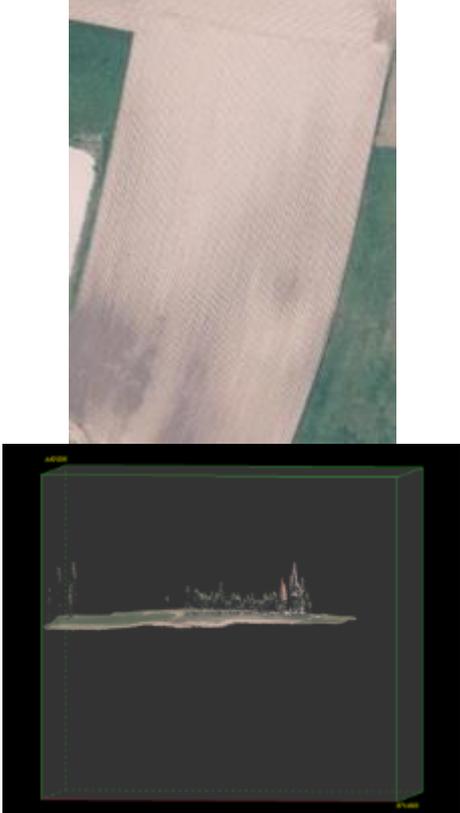
6.3 Ackerflächen						
Ursache: fehlerhaftes Matching in sich wiederholenden Strukturen (Ackerfurchen)						
Bundesland:	BY					
Bildflug:	Kamera	Farbtiefe	Auflösung	Überlappung	Bildflugdatum	Software
	UCE	16 bit	20 cm	80/50	08.05.2018	Sure 2.3.1.41
Fehler:			Fehler: nach der Bearbeitung

Erkennbar in:	bDOM / TrueDOP					
Häufigkeit:	abhängig von Befliegungsbedingungen bzw. Vegetationsstand, manchmal sehr selten, manchmal bis zu 8 % aller Kacheln betroffen					
Bearbeitung:	ja, sofern die Stellen gefunden werden					
Zeitaufwand:	hoch					
Beschreibung des Workflows:	<ol style="list-style-type: none"> 1. Auffinden der betroffenen Kacheln über Ausreißerskript mit Kontrolle der Seitenansichten (s. Beispiel Ausreißer) und über Sichtprüfung der TrueDOP zusammen mit der DistanceMask aus Sure 2. Bearbeitung der betroffenen Kacheln in DTMaster, Interpolation der fehlerhaften Punkte aus der Umgebungshöhe ("Reinterpolate") oder manuelles Verschieben der Höhe ("Move Z") 3. Ableitung des TrueDOP aus den korrigierten Kacheln mit Sure <p>Optimierungsbedarf in DTMaster:</p> <ul style="list-style-type: none"> • Zum Auffinden der betroffenen Stellen wird zusätzlich CloudCompare verwendet, da hier die Fehler leichter und zuverlässiger gefunden werden. • Die Lade- und Speicherzeiten einer Kachel verlangsamen den Korrekturprozess. • Die Reinterpolate-Funktion in DTMaster korrigiert nur Punkte mit ausreichend richtigen Punkten in der direkten Umgebung. Bei größeren Mängeln und am Kachelrand sind daher mehrere Iterationen und viel manuelles Verschieben der Punkte erforderlich. • Besonders aufwendig ist die Korrektur, wenn das Gelände nicht eben ist und/oder Objekte (Bäume, Gebäude) nahe der betroffenen Fläche sind, da nur ein rechteckiges Profil verwendet werden kann und dadurch die Auswahl der fehlerhaften Punkte erschwert wird.

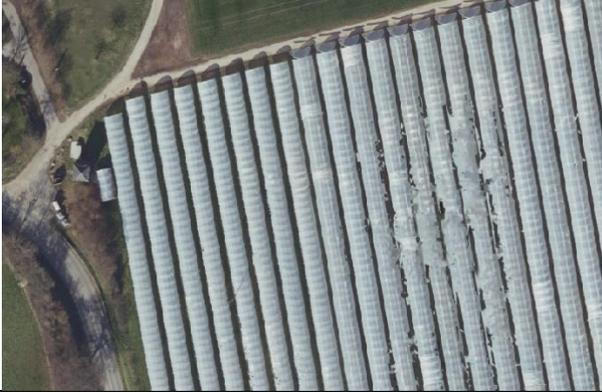
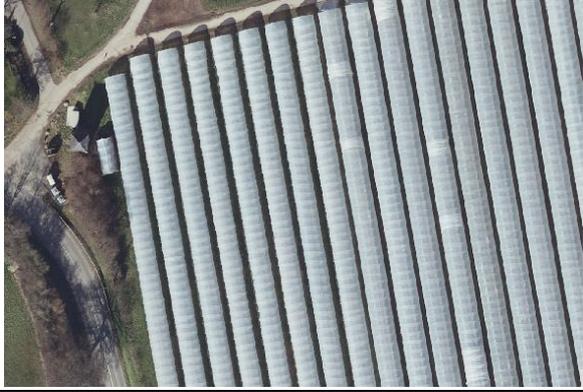
Ackerflächen						
Ursache:	fehlerhaftes Matching in sich wiederholenden Strukturen (z.B. Ackerfurchen, Anbau unter Folie)					
Bundesland:	NW – Block 1404/23_T6					
Bildflug:	Kamera	Farbtiefe	Auflösung	Überlappung	Bildflugdatum	Software
	DMC III	8 bit	10 cm	80/60	02.03.2023	Sure 5.2.1
Fehler:				Fehler: nach der Bearbeitung

Erkennbar in:	bDOM /TrueDOP					
Häufigkeit:	selten					
Bearbeitung:	ja					
Zeitaufwand:	mittel					
Beschreibung des Workflows:

<p>Mit Sure wird ein erster Rechendurchlauf bis zum TrueDOP berechnet. Anschließend werden die TrueDOP in der Qualitätssicherung visuell auf Artefakte durchmustert. Für die Durchmusterung wird neben dem TrueDOP auch die DSM_Point_Color-Maske (linkes Bild) verwendet. In der DSM_Point_Color-Maske werden in der Korrelation problematische Gebiete schwarz angezeigt. In diesen Bereichen war keine Korrelation möglich.</p> <p>Die Gebiete werden mit einem Korrekturpolygon in QGIS markiert. Den Polygonen wird anschließend eine Höhe aus den aktuellen Laserdaten zugeordnet. Kacheln, in denen Korrekturpolygone liegen, werden danach mit dem moduledsm.exe und dem moduletrueortho.exe von Sure nachberechnet.</p> <p>Anmerkung: Das TrueDOP ist an dieser Stelle repariert, die Höhenunterschiede der Ackerfurchen oder des Folienanbaues werden im bDOM nicht mehr richtig abgebildet. Es entsteht hier im bDOM eine Ebene auf Höhe des Polygons. Die Korrekturpolygone werden zwecks Nachvollziehbarkeit der Qualitätssicherung gespeichert, aber nicht im Folgebildflug verwendet.</p>

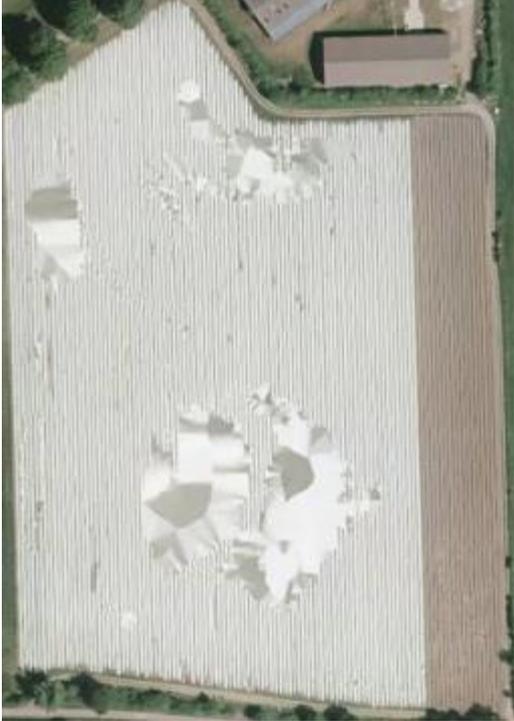
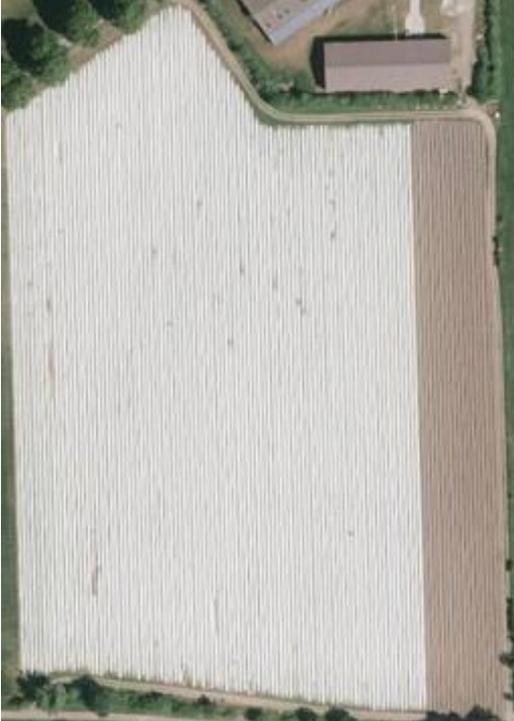
Ackerflächen						
Ursache:	fehlerhaftes Matching in sich wiederholenden Strukturen (Ackerfurchen)					
Bundesland:	SH					
Bildflug:	Kamera	Farbtiefe	Auflösung	Überlappung	Bildflugdatum	Software
	UC Xp	16 bit	ca. 15 cm	80/35	Mai 2018	Sure 2.3.1.xxx
Fehler:				Fehler: nach der Bearbeitung

Erkennbar in:	bDOM / TrueDOP					
Häufigkeit:	bei einheitlicher Struktur oft in Nord-Süd- oder Ost-West-Richtung					
Bearbeitung:	ja					
Zeitaufwand:	zeitintensiv, Umringe erstellen					
Beschreibung des Workflows:	Wie wird der Fehler gefunden? Wie wird der Fehler bearbeitet? Welche Software wird eingesetzt? Wie hoch ist der manuelle Aufwand? Wo gibt es Optimierungsbedarf?			Einzelbildkontrolle Manuell, Umringe erstellen 2,5D Tool - Sure mittel –

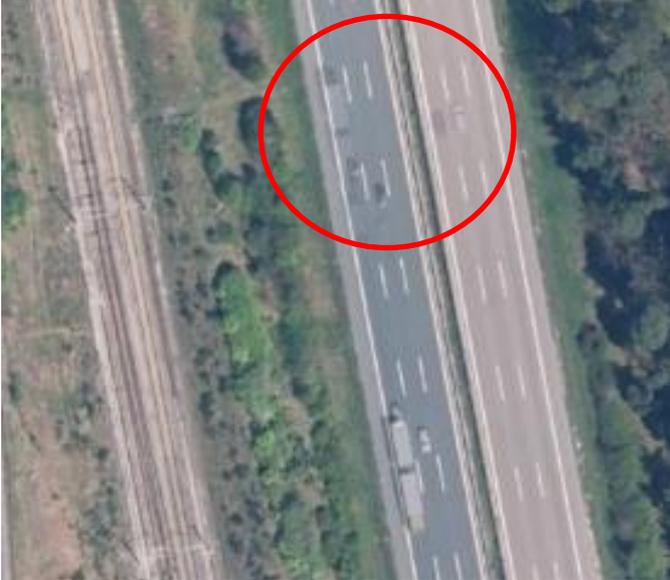
6.5 Bewegte Objekte; mehrfache und/oder transparente Darstellung						
Ursache:		Objekte befinden sich in mehreren Bildern an unterschiedlichen Positionen				
Bundesland:	BY					
Bildflug:	Kamera	Farbtiefe	Auflösung	Überlappung	Bildflugdatum	Software
	diverse	16 bit	20 cm	80/50	Sommer 2017	Sure 2.3.1.41
Fehler:			Fehler: nach der Bearbeitung

<p>transparente Darstellung</p>

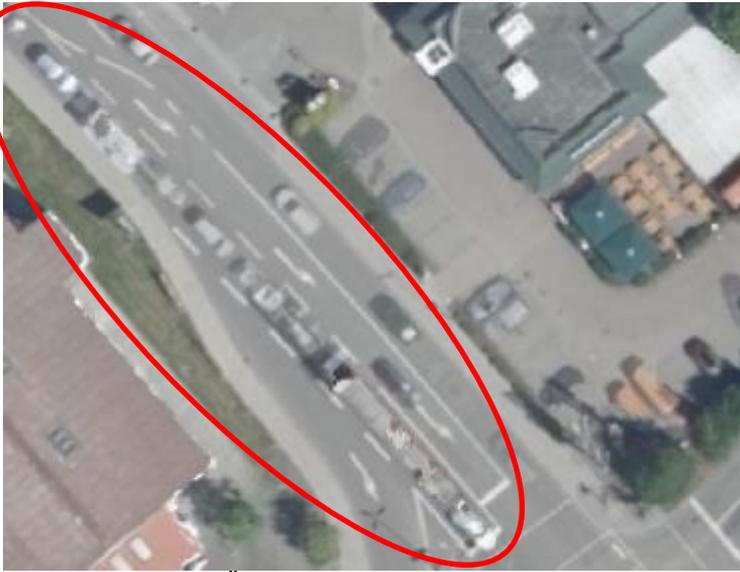
<p>Überlagerte Darstellung : Fahrzeuge sind nicht mehr als Einzelfahrzeuge erkennbar</p>						
Erkennbar in:	bDOM (Radiometrie) / TrueDOP					
Häufigkeit:	häufig					
Bearbeitung:	nein, derzeit kein Workflow zur Fehlerbeseitigung bekannt; Ab Sure-Version 5.0 werden bewegte Fahrzeuge grundsätzlich retuschiert, jedoch verbleiben manchmal „Ränder“ oder Schatten bestehen, siehe Beispiel „Bewegte Objekte; mehrfache und/oder transparente Darstellung“ NW – 1406/23_T345 .					
Zeitaufwand:	-					
Beschreibung des Workflows:	-

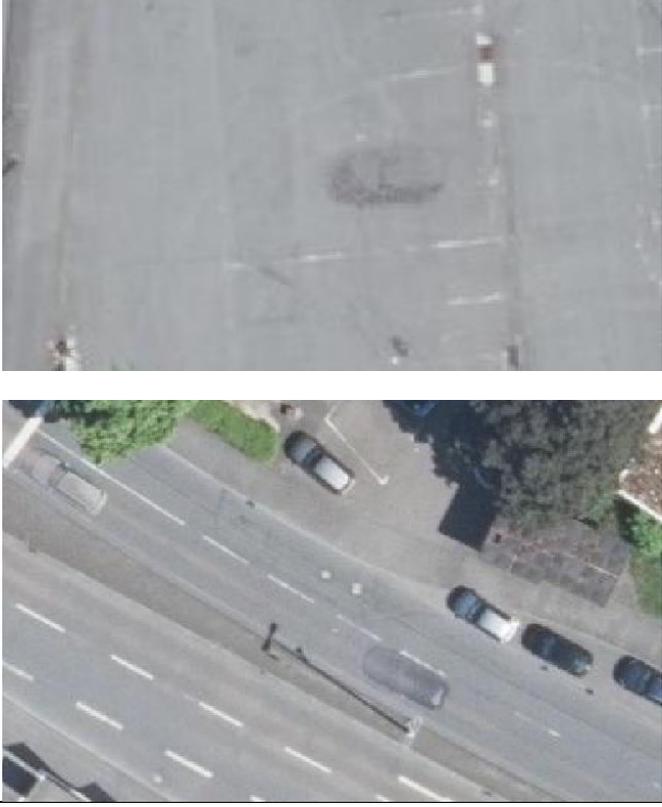
Bewegte Objekte; mehrfache und/oder transparente Darstellung						
Ursache:	Objekte befinden sich in mehreren Bildern an unterschiedlichen Positionen					
Bundesland:	NW – 1406/23_T345					
Bildflug:	Kamera	Farbtiefe	Auflösung	Überlappung	Bildflugdatum	Software
	UCE Mark 3	8 bit	10 cm	80/60	05/2023	Sure 5.2.1
Fehler:						Fehler: nach der Bearbeitung

Erkennbar in:	bDOM (Radiometrie) / TrueDOP					
Häufigkeit:	alle entsprechenden Objekte					
Bearbeitung:	nein, es ist keine Möglichkeit der Bearbeitung bekannt; Ab Sure-Version 5.0 werden bewegte Fahrzeuge grundsätzlich retuschiert, jedoch verbleiben manchmal „Ränder“ oder Schatten bestehen.					
Zeitaufwand:	-					
Beschreibung des Workflows:	-

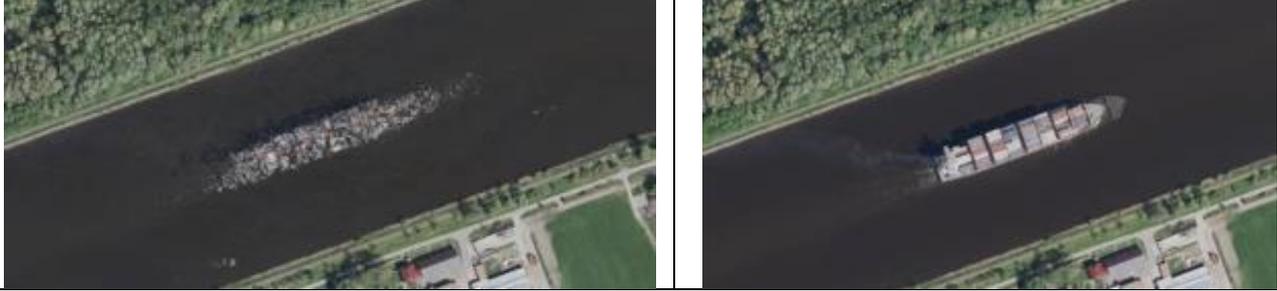
Bewegte Objekte; mehrfache und/oder transparente Darstellung						
Ursache:	Objekte befinden sich in mehreren Bildern an unterschiedlichen Positionen					
Bundesland:	SH - bewegte Objekte auf Gewässern					
Bildflug:	Kamera	Farbtiefe	Auflösung	Überlappung	Bildflugdatum	Software
	UC Xp	16 bit	ca. 15 cm	80/35	Mai 2018	Sure 2.3.1.xxx
Fehler:				Fehler: nach der Bearbeitung

Erkennbar in:	bDOM / TrueDOP					
Häufigkeit:	bei allen sich bewegenden Objekten auf Gewässern					
Bearbeitung:	ja					
Zeitaufwand:	zeitintensiv, Umringe erstellen					
Beschreibung des Workflows:	Wie wird der Fehler gefunden? Wie wird der Fehler bearbeitet? Welche Software wird eingesetzt? Wie hoch ist der manuelle Aufwand? Wo gibt es Optimierungsbedarf?		Einzelbildkontrolle Manuell, Umringe erstellen 2,5D Tool - Sure mittel –

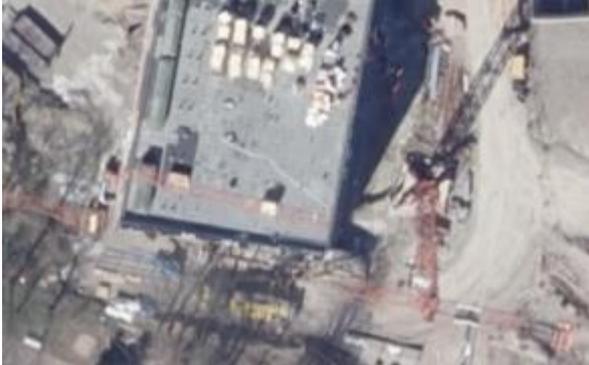
<p>Baukran</p>

Bewegte Objekte; mehrfache und/oder transparente Darstellung						
Ursache:	Objekte befinden sich in mehreren Bildern an unterschiedlichen Positionen					
Bundesland:	TH – hohe bewegte Objekte					
Bildflug:	Kamera	Farbtiefe	Auflösung	Überlappung	Bildflugdatum	Software
	UCE Mark 1	16 bit	18 cm	80/40	04/2018	Sure 2.3
Fehler:						Fehler: nach der Bearbeitung

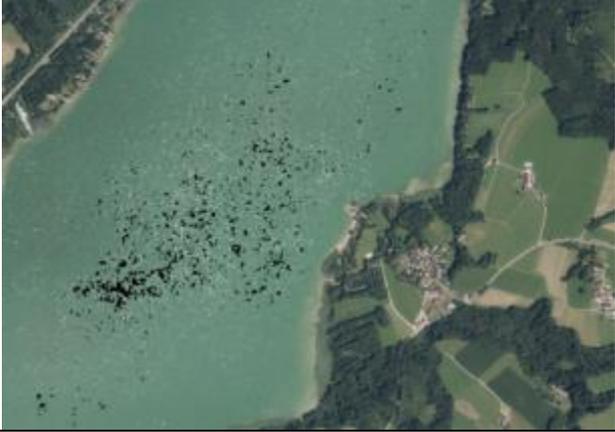
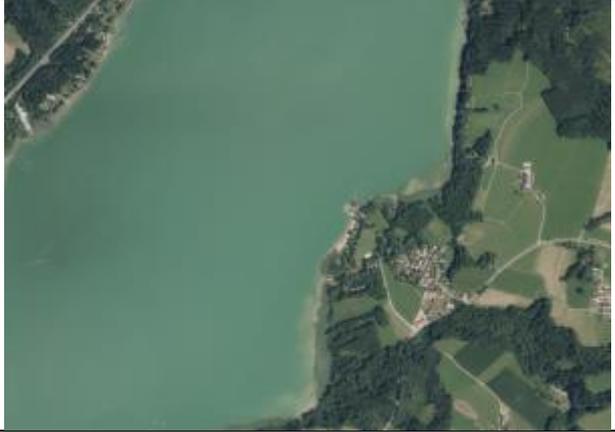
6.6 Datenlücken im bDOM						
Ursache:	fehlerhaftes Matching durch schlechte Korrelation z.B. bei homogenen Farben, Reflexionen und unterschiedliche Darstellungen in den einzelnen Luftbildern; vor allem in Gewässern, sichttoten Bereichen, Schatten, Ackerflächen					
Bundesland:	BY					
Bildflug:	Kamera	Farbtiefe	Auflösung	Überlappung	Bildflugdatum	Software
	UC Ep	16 bit	20 cm	80/50	02.07.18	Sure 2.3.1.41
Fehler:				Fehler: nach der Bearbeitung

Erkennbar in:	bDOM					
Häufigkeit:	häufig					
Bearbeitung:	ja					
Zeitaufwand:	gering					
Beschreibung des Workflows:	<ol style="list-style-type: none"> 1. Verwendung der Interpolation in Sure 2. Verwendung von 3D-Gewässershapes für Stehgewässer (Interpolation in Sure) 3. Auffinden noch vorhandener Lücken durch Skript, das mit LasTools (lasinfo) die Punktzahl jeder Kachel (1 km², Gitterweite 20 cm) ermittelt und eine Liste aller Kacheln ungleich des Sollwerts von 25 Mio. Punkten ausgibt. 4. alternativ : erneute Ableitung der betroffenen Kacheln in Sure

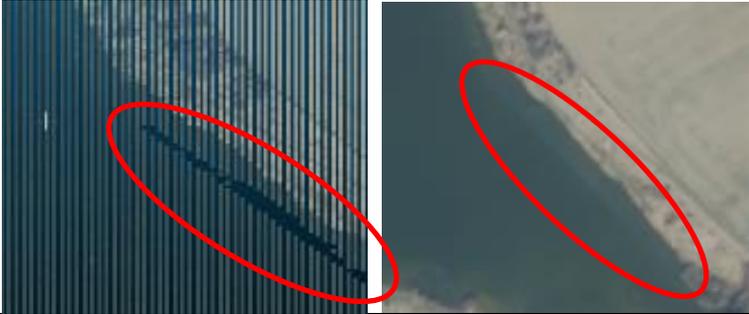
Datenlücken im bDOM						
Ursache	fehlerhaftes Matching durch schlechte Korrelation z.B. bei homogenen Farben, Reflexionen und unterschiedliche Darstellungen in den einzelnen Luftbildern; vor allem in Gewässern, sichttoten Bereichen, Schatten, Ackerflächen					
Bundesland:	TH					
Bildflug:	Kamera	Farbtiefe	Auflösung	Überlappung	Bildflugdatum	Software
	UCE Mark 2	16 bit	18 cm	80/50	04/2018	Sure 2.3.1.66
Fehler:						Fehler: nach der Bearbeitung
Punktwolke:	TrueDOP:

Erkennbar in:	bDOM					
Häufigkeit:	häufig					
Bearbeitung:	nein					
Zeitaufwand:	-					
Beschreibung des Workflows:	<p>Zur Vermeidung oder Minimierung von Datenlücken wird im Vorfeld der Berechnung darauf geachtet, dass die Gewässerumringe optimal erfasst werden (siehe Workflow zu den Gewässerflächen).</p> <p>Weitere Möglichkeiten Datenlücken zu vermeiden :</p> <ul style="list-style-type: none"> • Interpolationsradius kann erhöht werden (Einstellung bei Sure) oder • Leerwerte können mit gdal_fillnodata/QGIS „Leerwerte“ füllen' gefüllt und das bDOM sowie das TrueDOP über ModuleTrueOrtho.exe neu berechnet werden.

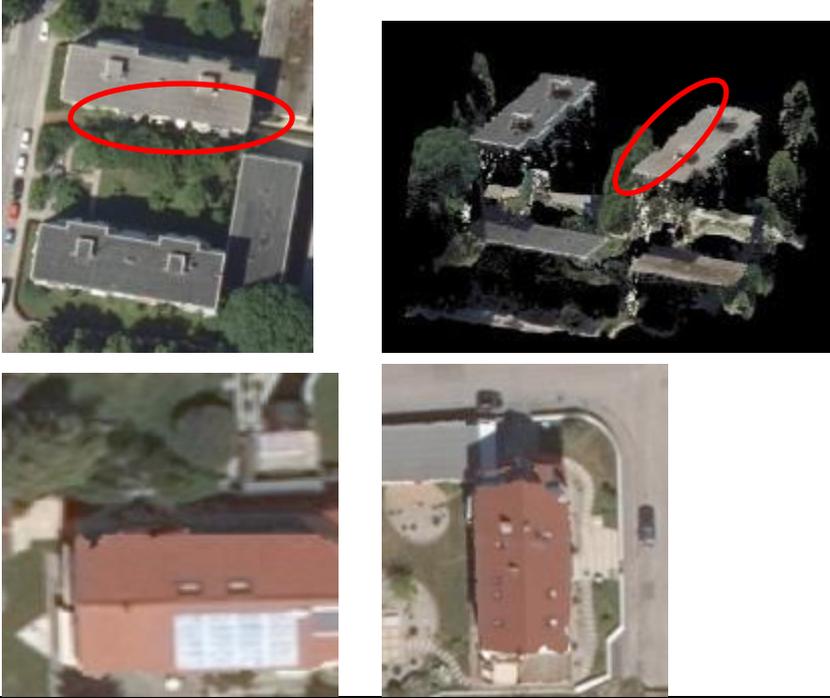
6.7 Gebäudekanten/Dachflächen						
Ursache:		ungenau Kanten u.a. wegen sichttoter Bereiche, Schatten, Auflösung				
Bundesland:	BY					
Bildflug:	Kamera	Farbtiefe	Auflösung	Überlappung	Bildflugdatum	Software
	UCE	16 bit	20 cm	80/50	verschiedene, Sommer 2017 und 2018	Sure 2.3.1.41
Fehler:					Fehler: nach der Bearbeitung

Erkennbar in:	bDOM / TrueDOP					
Häufigkeit:	sehr häufig, vor allem in dem Bereich, der am weitesten von den Nadirbereichen der Luftbilder entfernt ist					
Bearbeitung:	nein					
Zeitaufwand:	extrem hoch					
Beschreibung des Workflows:	Verbesserungsmöglichkeiten: <ul style="list-style-type: none"> • manuelle Nachbearbeitung mit DTMaster • Erhöhung der Querüberlappung

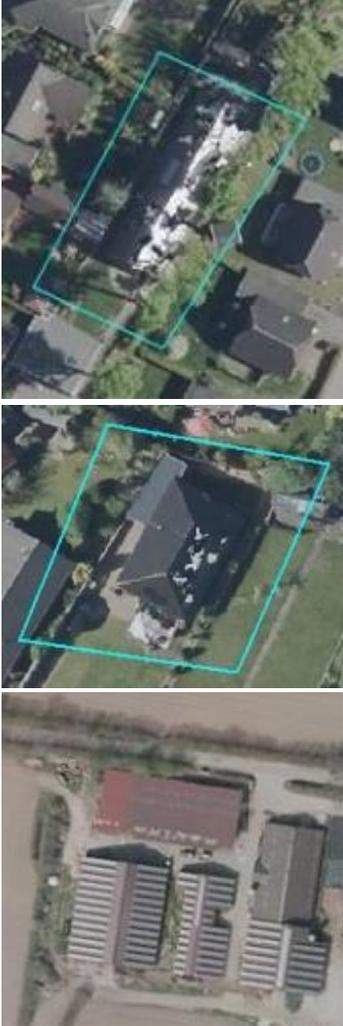
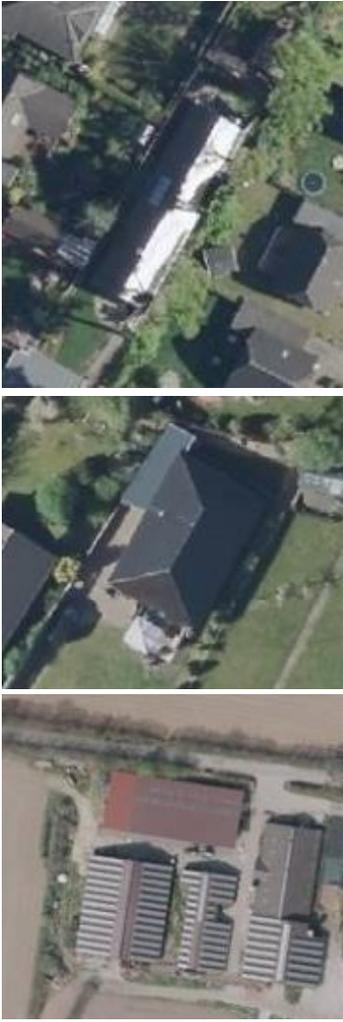
Gebäudekanten/Dachflächen						
Ursache: ungenaue Kanten u.a. wegen sichttoter Bereiche, Schatten, Auflösung						
Bundesland:	SH					
Bildflug:	Kamera	Farbtiefe	Auflösung	Überlappung	Bildflugdatum	Software
	UC Xp	16 bit	ca. 15 cm	80/35	Mai 2018	Sure 2.3.1.xxx
Fehler:			Fehler: nach der Bearbeitung

Erkennbar in:	bDOM / TrueDOP					
Häufigkeit:	häufig					
Bearbeitung:	ja, nur bei extrem „zerstörten“ Gebäuden					
Zeitaufwand:	zeitintensiv, manueller Aufwand					
Beschreibung des Workflows:	Wie wird der Fehler gefunden?			Einzelbildkontrolle		
	Wie wird der Fehler bearbeitet?			manuell		
	Welche Software wird eingesetzt?			DTMaster		
	Wie hoch ist der manuelle Aufwand?			mittel		
	Wo gibt es Optimierungsbedarf?			-

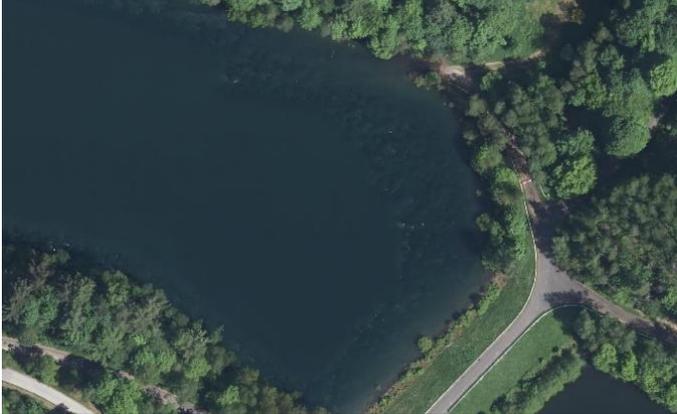
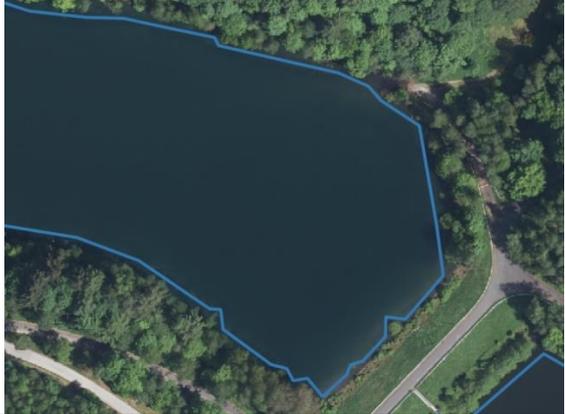
Gewässerflächen						
Ursache: Veränderung von Gewässern, Anpassung des vorhandenen Polygons						
Bundesland:	NW – 1406/23_T345					
Bildflug:	Kamera	Farbtiefe	Auflösung	Überlappung	Bildflugdatum	Software
	UCE Mark 3	8 bit	10 cm	80/60	05/2023	Sure 5.2.1
Fehler:			Fehler: nach der Bearbeitung

Erkennbar in:	bDOM / TrueDOP					
Häufigkeit:	bei fast jedem größeren Gewässer					
Bearbeitung:	ja					
Zeitaufwand:	mittel					
Beschreibung des Workflows:

<p>Rot = Polygon aus Vorjahresbildflug Blau = korrigiertes Polygon</p>		
	<p>Bei der TrueDOP-Berechnung mit der Software Sure werden in einem ersten Rechendurchlauf die Polygone aus der Vorjahresbefliegung verwendet. Das TrueDOP wird anschließend in der Qualitätssicherung gesichtet. Hierbei werden Fehler im TrueDOP detektiert, die durch nicht mehr passende Gewässerpolygone entstanden sind. Die Polygone werden mittels QGIS in 2D angepasst und mit einer Höhe aus den aktuellen Lasersdaten versehen. Kacheln, in denen veränderte Polygone liegen, werden anschließend mit dem moduledsm.exe und dem moduletrueortho.exe von Sure nachberechnet. Die Gewässerpolygone werden zwecks Nachvollziehbarkeit der Qualitätssicherung sowie für den Folgebildflug gespeichert.</p>

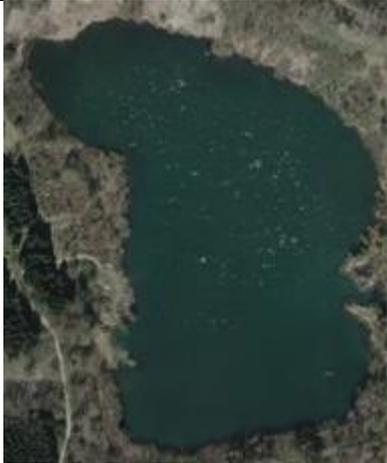
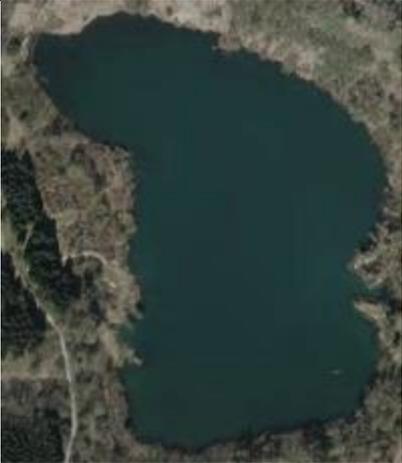
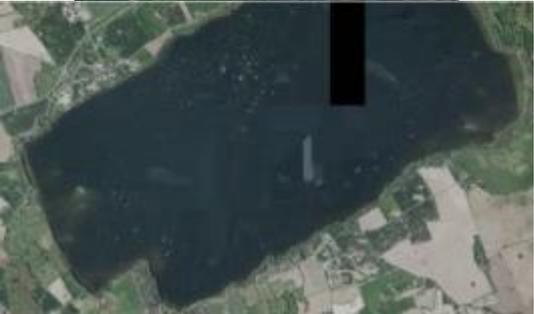
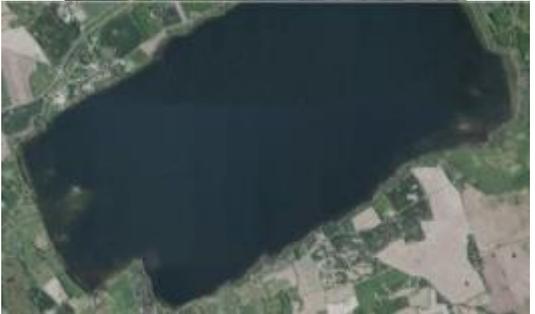
Gewässerflächen						
Ursache: schlechte Korrelation durch homogene Farben, Reflexionen und unterschiedliche Darstellungen in den einzelnen Luftbildern						
Bundesland: SH						
Bildflug:	Kamera	Farbtiefe	Auflösung	Überlappung	Bildflugdatum	Software
	UC Xp	16 bit	ca. 15 cm	80/35	Mai 2018	Sure 2.3.1.xxx
Fehler:			Fehler: nach der Bearbeitung

Erkennbar in:	bDOM / TrueDOP					
Häufigkeit:	bei vielen Gewässern					
Bearbeitung:	ja					
Zeitaufwand:	zeitintensiv, Umringe erstellen					
Beschreibung des Workflows:	Wie wird der Fehler gefunden?		Einzelbildkontrolle			
	Wie wird der Fehler bearbeitet?		manuell, Umringe erstellen			
	Welche Software wird eingesetzt?		2,5D Tool - Sure			
	Wie hoch ist der manuelle Aufwand?		mittel			
	Wo gibt es Optimierungsbedarf?		–

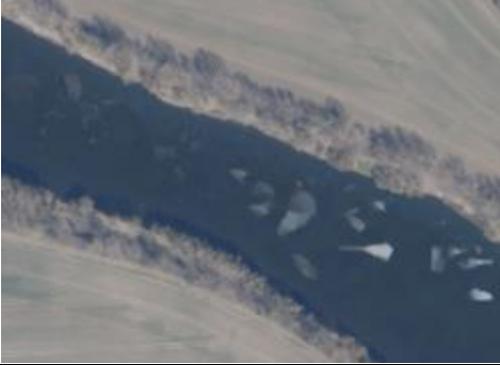
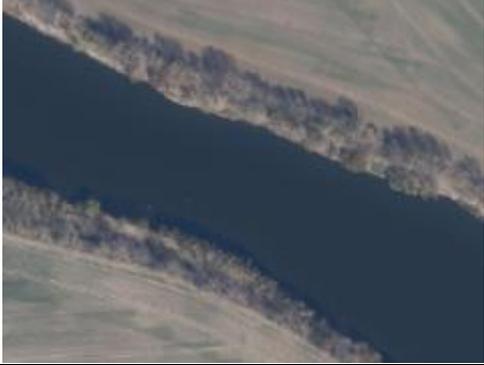
Gewässerflächen						
Ursache:	schlechte Korrelation durch homogene Farben, Reflexionen und unterschiedliche Darstellungen in den einzelnen Luftbildern					
Bundesland:	TH					
Bildflug:	Kamera	Farbtiefe	Auflösung	Überlappung	Bildflugdatum	Software
	UCE Mark 2	16 bit	18 cm	80/40	04/2017	Sure 2.2
Fehler:				Fehler: nach der Bearbeitung

Erkennbar in:	bDOM / TrueDOP					
Häufigkeit:	bei fast allen Gewässern					
Bearbeitung:	ja					
Zeitaufwand:	je nach Topographie, manueller Erfassungsaufwand von 1-2 Tagen pro 1.000 km ²					
Beschreibung des Workflows:	Es werden die Gewässerflächen im DTMaster stereoskopisch erfasst. Als Durchmusterungshilfe, zum Auffinden der Gewässer, dienen die Gewässerflächen des ATKIS sowie Umringe aus Vorjahresbefliegungen. Die erfassten bzw. korrigierten Gewässerumringe werden als 3D-Shape exportiert. Anschließend werden die 3D-Linien-Shapes mit FME in Polygone umgewandelt. Innenliegende Linien definieren die Löcher/Inseln der Flächen.

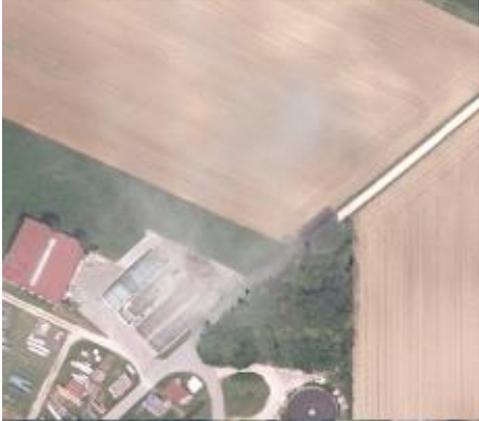
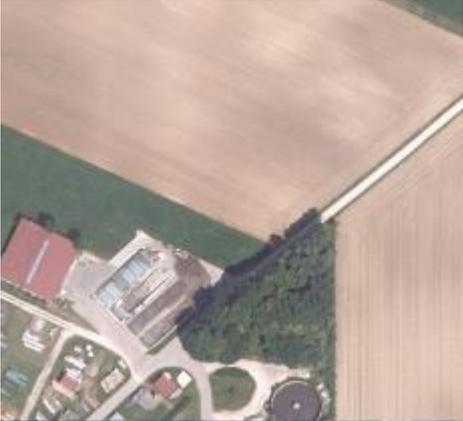
6.16 Wolken, Wolkenschatten und Rauch						
Ursache: Mängel in den Ausgangsbildern						
Bundesland:	BY					
Bildflug:	Kamera	Farbtiefe	Auflösung	Überlappung	Bildflugdatum	Software
	UCE Mark 3	16 bit	20 cm	80/50	28.05.2018	Sure 2.3.1.41
Fehler:			Fehler: nach der Bearbeitung

Erkennbar in:	bDOM / TrueDOP					
Häufigkeit:	selten, je nach Qualität der Bilddaten und Art der Wolken					
Bearbeitung:	teilweise					
Zeitaufwand:	mittel					
Beschreibung des Workflows:	<ol style="list-style-type: none"> 1. Auffinden der betroffenen Stellen über Quickviews der Mängelbilder, die bei der Abnahme des Bildflugs erfasst wurden 2. Neuberechnung des TrueDOP mit Sure, wobei einzelne Wolkenbilder nicht mehr verwendet werden <p>Generell sind kleine oder sich schnell bewegende oder eher am Bildrand aufgenommene Wolken/Wolkenschatten gut mit dieser Methode korrigierbar. Diese erscheinen aber auch ohne Korrekturmaßnahmen eher selten im TrueDOP.</p> <p>Für große, langsame und zentral im Bild gelegene Wolken müssten meist so viele Bilder von der Berechnung ausgeschlossen werden, dass das verbleibende Bildmaterial zu wenig Überlappung für ein TrueDOP ohne Qualitätseinbußen hat. Solche Mängel bleiben dann unkorrigiert.</p>
