**Arbeitsgemeinschaft der Vermessungsverwaltungen
der Länder der Bundesrepublik Deutschland (AdV)**

Leitfaden zur Qualitätssicherung von bildbasierten Digitalen Oberflächenmodellen (bDOM) und True Orthophotos (TrueDOP)

Version 2.0

Bearbeitungsstand: 14.02.2024

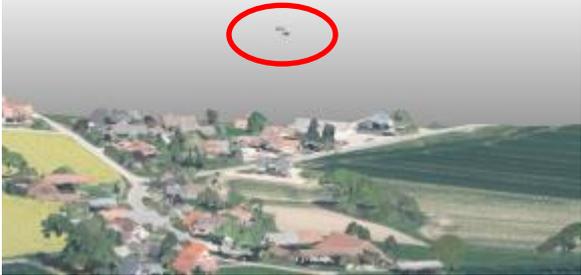
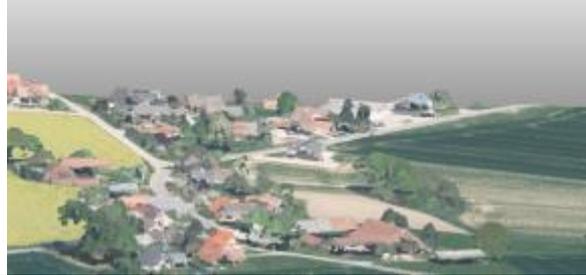
6.4 Ausreißer						
Ursache: schlechte Korrelation z.B. im Wald oder bei Reflexionen						
Bundesland:	BY					
Bildflug:	Kamera	Farbtiefe	Auflösung	Überlappung	Bildflugdatum	Software
	UCE	16 bit	20 cm	80/50	27.04.2018	Sure 2.3.1.41
Fehler: im TrueDOP meist nicht sichtbar			Fehler: nach der Bearbeitung

Erkennbar in:	bDOM					
Häufigkeit:	selten					
Bearbeitung:	ja					
Zeitaufwand:	mittel bis hoch, je nach Anzahl der betroffenen Kacheln					
Beschreibung des Workflows:	<ol style="list-style-type: none"> 1. Auffinden über Ausreißerskript: Jede Kachel einer Projektfläche wird automatisch geprüft und es wird eine Liste der DOM-Kacheln samt Seitenansichten (Blickrichtung: Süd nach Nord) ausgegeben, in denen potenzielle Höhenausreißer vermutet werden. Dazu werden zusätzlich pro Kachel minimale und maximale Höhe, Mittelwert, Standardabweichung, Median, das 1. und 99. Perzentil sowie die Punktzahl untersucht. Potenzielle Ausreißer oberhalb der Oberfläche werden über den Wert Maximum minus 99. Perzentil ermittelt. Ist dieser Wert größer als ein vereinbarter Schwellwert, wird in dieser Kachel ein potenzieller Ausreißer vermutet. Für potenzielle Ausreißer unterhalb des Geländes wird zunächst der Wert erstes Perzentil minus Minimum berechnet. Ist dieser Wert größer als ein vereinbarter Schwellwert und ist zudem gleichzeitig die Punktzahl in den untersten zwei Höhenmetern kleiner als ein vereinbarter Wert, wird in dieser Kachel ein potenzieller Ausreißer vermutet. 2. Prüfen der vom Ausreißerskript erzeugten Seitenansichten. 3. Prüfen betroffener Kacheln in CloudCompare 4. Bearbeitung der betroffenen Kacheln in DTMaster, Interpolation der fehlerhaften Punkte aus der Umgebungshöhe ("Reinterpolate") oder manuelles Verschieben der Höhe ("Move Z")

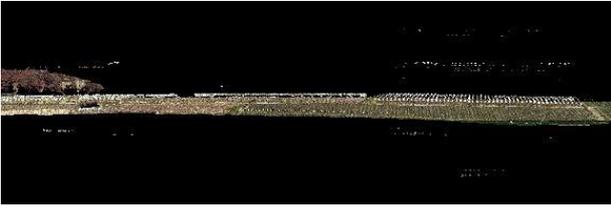
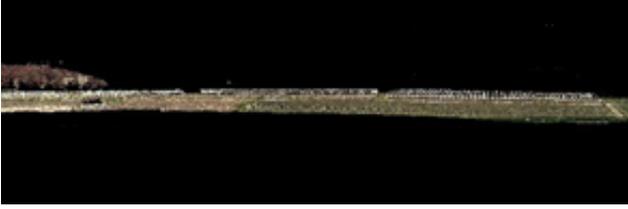
Ausreißer						
Ursache:	schlechte Korrelation, die nicht im TrueDOP sichtbar sind					
Bundesland:	NW - Block 1404/23_T6					
Bildflug:	Kamera	Farbtiefe	Auflösung	Überlappung	Bildflugdatum	Software
	DMC III	8 bit	10 cm	80/60	02.03.2023	Sure 5.2.1
Fehler:				Fehler: nach der Bearbeitung

Erkennbar in:	bDOM					
Häufigkeit:	selten					
Bearbeitung:	meistens					
Zeitaufwand:	hoch					
Beschreibung des Workflows:	<p>Für jede Kachel werden die statistischen Grundwerte (Maximum, Minimum, Durchschnitt, Varianz, Standardabweichung, oberes und unteres Perzentil, oberes und unteres Quartil und der Median der Höhenwerte) berechnet. Durch die Berechnung der Varianz und Standardabweichung können Ausreißer abhängig von der Streuung innerhalb der Kachel ermittelt werden. Des Weiteren wird eine vereinfachte Darstellung der Punktwolke als Seitenansicht der Kachel als jpg-Datei erzeugt. Perzentile und ggf. vorhandene/potentielle Ausreißer werden in der Seitenansicht farblich (rot) dargestellt.</p>

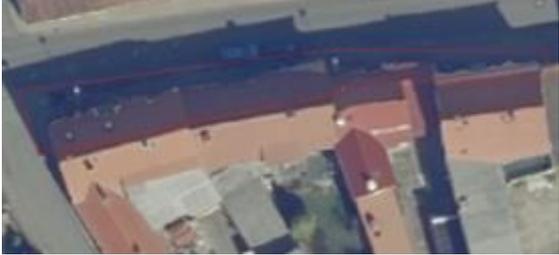
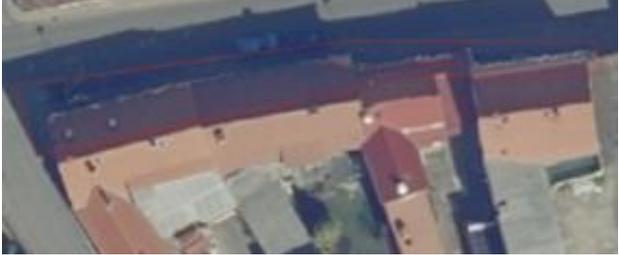
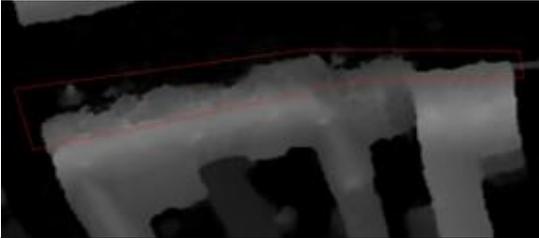
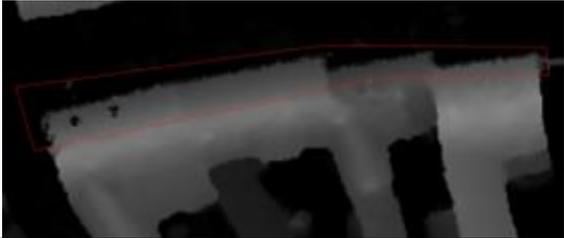
Gebäudekanten/Dachflächen						
Ursache: ungenaue Kanten u.a. wegen sichttoter Bereiche, Schatten, Auflösung						
Bundesland:	TH					
Bildflug:	Kamera	Farbtiefe	Auflösung	Überlappung	Bildflugdatum	Software
	UCE Mark 2	16 bit	18 cm	80/50	04/2018	Sure 2.3.1.66
Fehler:			Fehler: nach der Bearbeitung

Erkennbar in:	bDOM / TrueDOP					
Häufigkeit:	häufig, vermehrt bei : <ul style="list-style-type: none"> - von der Sonne abgewandten Dachschrägen mit harten Schatten - lackierten / reflektierenden Dachziegeln - großen monotonen Dachflächen 					
Bearbeitung:	ja, wenn der Bildfehler auf ein fehlerhaftes DSM zurückzuführen ist					
Zeitaufwand:	sehr hoch					
Beschreibung des Workflows:	<ul style="list-style-type: none"> • Erstberechnung durch Sure • TrueDOP werden im QGIS manuell nach Bildfehlern durchmustert; resultiert der Fehler aus einem schlechten DSM wird der Fehler durch einen Shape-Umring markiert • mit Shape-Umring werden die Lidar-Daten (.laz) aus dem Rasterdatensystem (novaFactory) exportiert • durch eine FME-Workbench werden die fehlerhaften Höhendaten aus dem DSM herausgeschnitten, mit den Lidar-Daten (.laz) aufgefüllt und die Leerwerte durch Interpolation beseitigt; (Dauer: ca. 80 s pro 1x1 km² Kachel)

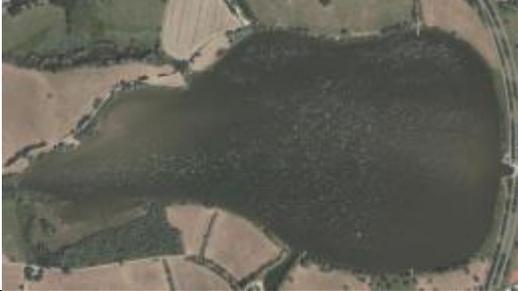
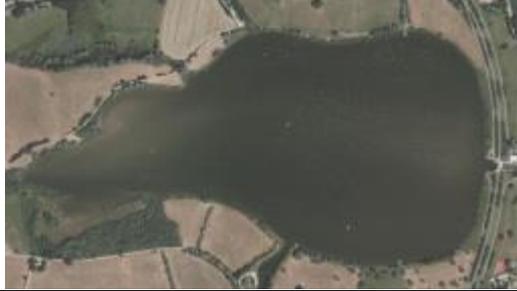
6.8 Gewässerflächen						
Ursache:	schlechte Korrelation durch homogene Farben, Reflexionen und unterschiedliche Darstellungen in den einzelnen Luftbildern					
Bundesland:	BY					
Bildflug:	Kamera	Farbtiefe	Auflösung	Überlappung	Bildflugdatum	Software
	UCE	16 bit	20 cm	80/50	Sommer 2015	Sure 2.3.1.41
Fehler:				Fehler: nach der Bearbeitung

Erkennbar in:	bDOM / TrueDOP					
Häufigkeit:	sehr häufig					
Bearbeitung:	ja, ab einer Gewässergröße von ca. 700 m ² und bei Fließgewässern ab einer Breite von ca. 9 m					
Zeitaufwand:	hoch					
Beschreibung des Workflows:	<p>1. Beschaffung von genauen Uferlinien als Polygon: Dies erfolgt über ein Skript in QGIS, das mittels der radiometrischen Information aus den RGBI-Farbkanälen der Zwischenstufe des DOP Gewässer klassifiziert. Um Fehldetektionen zu minimieren, dienen als Grundlage die Gewässerpolygone aus ATKIS (z.B. Objektarten stehendes Gewässer und flächenhafte Fließgewässer, Mindestgröße 700 m², Fließgewässer ab einer Breite von ca. 9 m). Für jedes DOP-Pixel im Bereich dieser ATKIS-Polygone (Polygon + 10 m-Puffer) werden mittels NDWI und den Grauwerten des NIR-Kanals Gewässerpunkte klassifiziert. Da die zugrundeliegenden Grauwerte des Grün- und Infrarotkanals nicht radiometrisch kalibriert sind, müssen die optimalen Grenzwerte der Klassifizierung für jede Projektfläche und jeden Flugtag separat ermittelt werden. Hierfür werden vor der Klassifizierung ca. 10-15 typische Gewässerflächen digitalisiert, in denen die Medianwerte für NDWI und IR-Kanal bestimmt werden. Aus den gemittelten Medianwerten werden die geeigneten Schwellwerte abgeleitet. Das vektorisierte und anschließend geglättete Klassifizierungsergebnis umfasst die Uferlinien als Vektor-Polygone. Zusätzlich wird aus den ATKIS-Attributen für jedes Polygon die Information abgeleitet, ob es sich um ein Steh- oder ein Fließgewässer handelt.</p> <p>2. Manuelle Korrektur der Uferpolygone: Alle automatisch bestimmten Vektor-Polygone werden in QGIS manuell überprüft und ggf. korrigiert. Zu bearbeiten sind hierbei vor allem Bereiche, die fälschlicherweise als Gewässer identifiziert werden, z.B. in dunklen Schattenbereichen, bei Reflexionen oder an Brücken.</p> <p>3. Automatische Höhenkorrektur: Die automatische Höhenverbesserung innerhalb der Gewässerflächen erfolgt polygonweise mittels eines Skripts in QGIS, das auch LasTools verwendet. Da im Uferbereich die Höhenwerte des DOM erfahrungsgemäß noch relativ gering um den tatsächlichen Höhenwert der Gewässeroberfläche schwanken, wird der Medianwert aus allen Höhenwerten im Bereich bis zu 4 m Entfernung von der Uferlinie als neue Gewässerhöhe bestimmt. Die Gewässerfläche wird mit einem um 1 m-Puffer verkleinerten Uferpolygon aus dem DOM geschnitten. Bei stehenden Gewässern werden alle Punkte innerhalb des Uferpolygons auf die neu bestimmte Gewässerhöhe gesetzt. Um ein etwaiges Gefälle bei Fließgewässern zu berücksichtigen, werden nur die Höhenwerte außerhalb des Schwankungsbereiches von 2 m um den zuvor bestimmten Medianwert korrigiert. Alle Fließgewässerpunkte, deren Höhenwert mehr als einen Meter größer ist als der Medianwert, erhalten den neuen Höhenwert Medianwert + 1 m. Analog erhalten alle Gewässerpunkte unterhalb vom Medianwert – 1 m diesen Wert als neue Höhe. Anschließend wird die korrigierte Gewässerfläche wieder in das DOM eingefügt. Verbleibende Ausreißer außerhalb der Schnittpolygone werden nach Möglichkeit zusammen mit den Höhenausreißern korrigiert.</p>

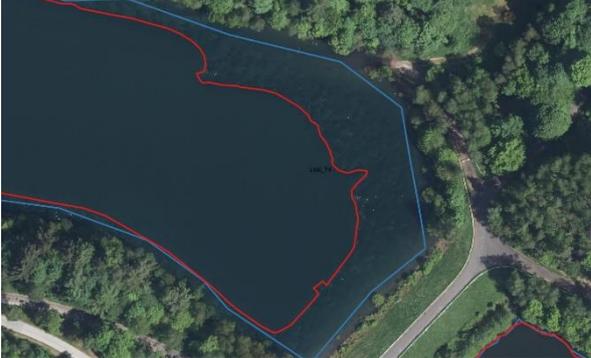
<p>Rot = Polygon aus Vorjahresbildflug Blau = korrigiertes Polygon</p>		
	<p>Bei der TrueDOP-Berechnung mit der Software Sure werden in einem ersten Rechendurchlauf die Polygone aus der Vorjahresbefliegung verwendet. Das TrueDOP wird anschließend in der Qualitätssicherung gesichtet. Hierbei werden Fehler im TrueDOP detektiert, die durch nicht mehr passende Gewässerpolygone entstanden sind. Die Polygone werden mittels QGIS in 2D angepasst und mit einer Höhe aus den aktuellen Lasersdaten versehen. Kacheln, in denen veränderte Polygone liegen, werden anschließend mit dem moduledsm.exe und dem moduletrueortho.exe von Sure nachberechnet. Die Gewässerpolygone werden zwecks Nachvollziehbarkeit der Qualitätssicherung sowie für den Folgebildflug gespeichert.</p>

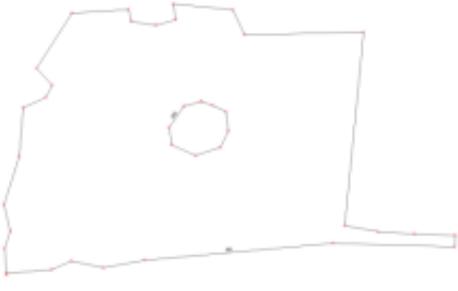
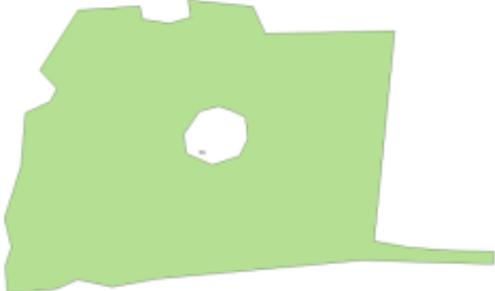
Gewässerflächen						
Ursache:	schlechte Korrelation durch homogene Farben, Reflexionen und unterschiedliche Darstellungen in den einzelnen Luftbildern					
Bundesland:	TH					
Bildflug:	Kamera	Farbtiefe	Auflösung	Überlappung	Bildflugdatum	Software
	UCE Mark 2	16 bit	18 cm	80/40	04/2017	Sure 2.2
Fehler:				Fehler: nach der Bearbeitung

Erkennbar in:	bDOM / TrueDOP					
Häufigkeit:	bei fast allen Gewässern					
Bearbeitung:	ja					
Zeitaufwand:	je nach Topographie, manueller Erfassungsaufwand von 1-2 Tagen pro 1.000 km ²					
Beschreibung des Workflows:	Es werden die Gewässerflächen im DTMaster stereoskopisch erfasst. Als Durchmusterungshilfe, zum Auffinden der Gewässer, dienen die Gewässerflächen des ATKIS sowie Umringe aus Vorjahresbefliegungen. Die erfassten bzw. korrigierten Gewässerumringe werden als 3D-Shape exportiert. Anschließend werden die 3D-Linien-Shapes mit FME in Polygone umgewandelt. Innenliegende Linien definieren die Löcher/Inseln der Flächen.

Die optimale Erfassung der Umringe hängt von der Erfahrung der Mitarbeiter ab. Umringe können auch vor einer Neuberechnung der TrueDOP-Kachel angepasst werden.

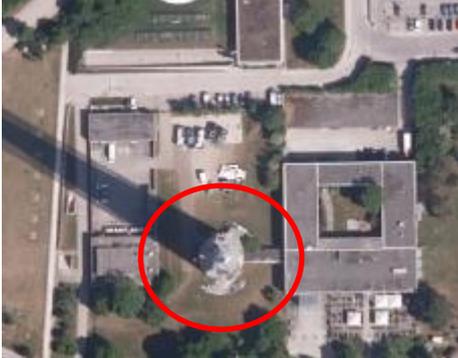
6.9 Hohe Objekte						
Ursache:		schlechte Korrelation aufgrund kleiner Objektgröße und hoher Umklappung				
Bundesland:	BY					
Bildflug:	Kamera	Farbtiefe	Auflösung	Überlappung	Bildflugdatum	Software
	UCE Mark 3	16 bit	20 cm	80/50	07.05.2018	Sure 2.3.1.41
Fehler:					Fehler: nach der Bearbeitung

<p>unvollständige Darstellung der Plattform</p>

<p>Klassisches DOP von 2015</p>						
Erkennbar in:	bDOM / TrueDOP					
Häufigkeit:	selten					
Bearbeitung:	nein					
Zeitaufwand:	sehr hoch					
Beschreibung des Workflows:	Es ist eine Rekonstruktion der fehlenden Turm-Punkte erforderlich. Die Nachbearbeitung mit DTMaster wäre sehr aufwendig oder sogar unmöglich. Derzeit ist keine Alternative bekannt.

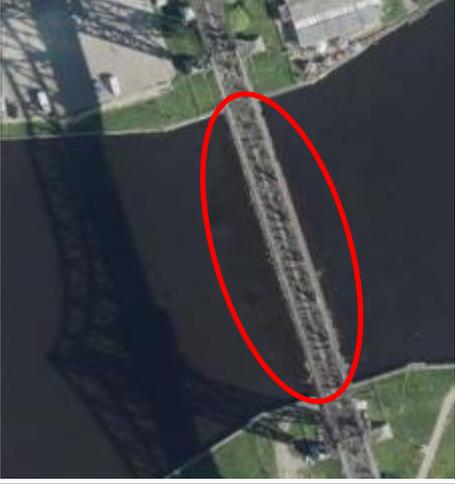
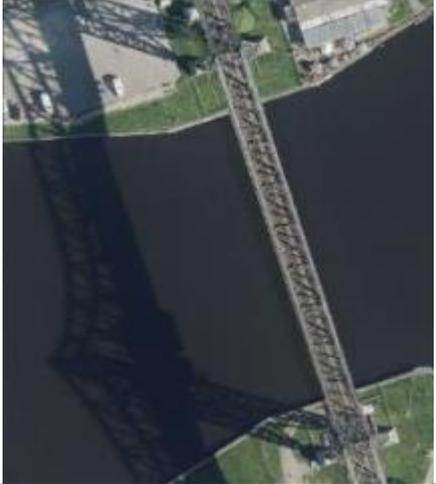
Hohe Objekte						
Ursache: schlechte Korrelation aufgrund kleiner Objektgröße und hoher Umklappung						
Bundesland:		SH				
Bildflug:	Kamera	Farbtiefe	Auflösung	Überlappung	Bildflugdatum	Software
	UC Xp	16 bit	ca. 15 cm	80/35	Mai 2018	Sure 2.3.1.xxx
Fehler:			Fehler: nach der Bearbeitung

Erkennbar in:	bDOM / TrueDOP					
Häufigkeit:	ziemlich selten					
Bearbeitung:	ja					
Zeitaufwand:	sehr zeitintensiv					
Beschreibung des Workflows:	Wie wird der Fehler gefunden?			Einzelbildkontrolle		
	Wie wird der Fehler bearbeitet?			Manipulieren der Punktwolke		
Welche Software wird eingesetzt?			DTMaster			
Wie hoch ist der manuelle Aufwand?			sehr hoher Aufwand			
Wo gibt es Optimierungsbedarf?			–

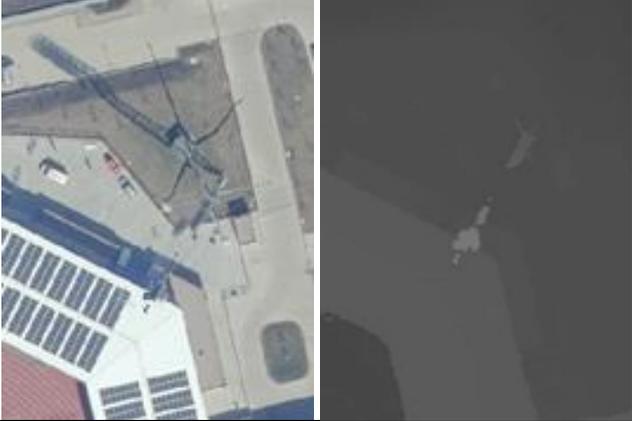
Hohe Objekte						
Ursache: schlechte Korrelation aufgrund kleiner Objektgröße und hoher Umklappung						
Bundesland:	TH					
Bildflug:	Kamera	Farbtiefe	Auflösung	Überlappung	Bildflugdatum	Software
	UCE Mark 2	16 bit	18 cm	80/50	04/2018	Sure 2.3.1.66
Fehler: Flutlichtmast					Fehler: nach der Bearbeitung

Erkennbar in:	bDOM / TrueDOP					
Häufigkeit:	selten					
Bearbeitung:	nein					
Zeitaufwand:	-					
Beschreibung des Workflows:	-

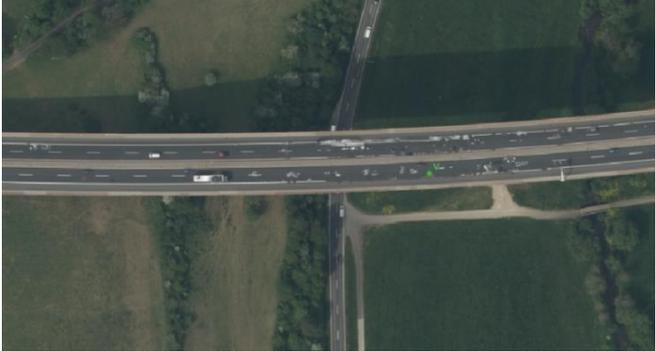
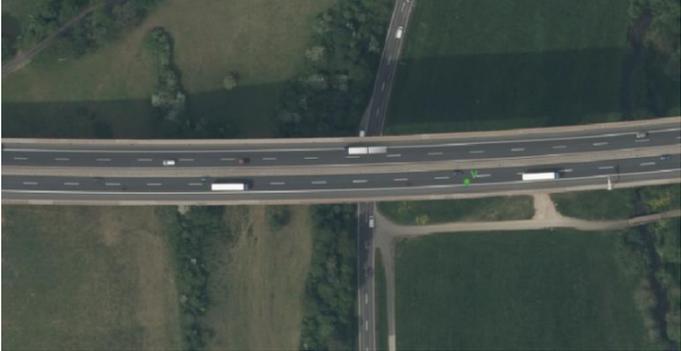
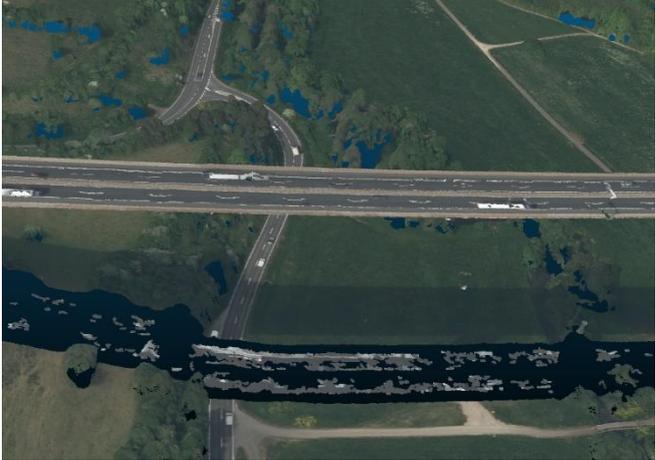
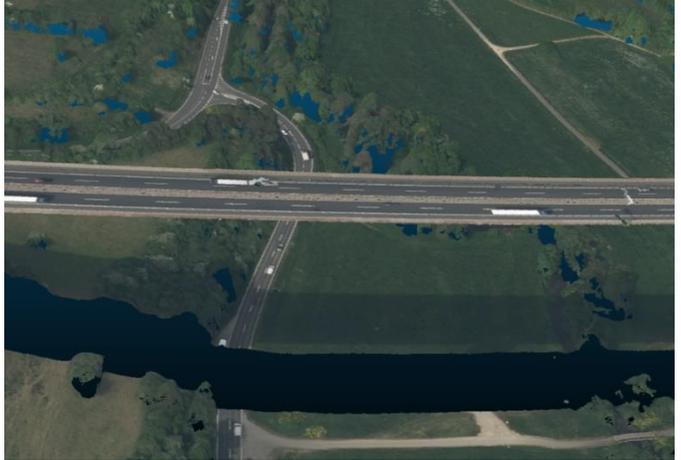
Hohe Objekte						
Ursache: schlechte Korrelation aufgrund hoher Umklappung						
Bundesland:		TH				
Bildflug:	Kamera	Farbtiefe	Auflösung	Überlappung	Bildflugdatum	Software
	UCE Mark 3	16 bit	ca. 18 cm	80/50	05/2022	Sure 5.0.1
Fehler:			Fehler: nach der Bearbeitung

Erkennbar in:	bDOM / TrueDOP					
Häufigkeit:	sehr selten					
Bearbeitung:	ja					
Zeitaufwand:	hoch					
Beschreibung des Workflows:	<p>1. Möglichkeit:</p> <ul style="list-style-type: none"> - setzen eines Korrekturpolygons - Neuberechnung mit dem 2,5D Tool <p>2. Möglichkeit:</p> <ul style="list-style-type: none"> - bDOM-Daten durch interpolierte Laserdaten ersetzen - Neuberechnung mit dem Module-TrueOrtho

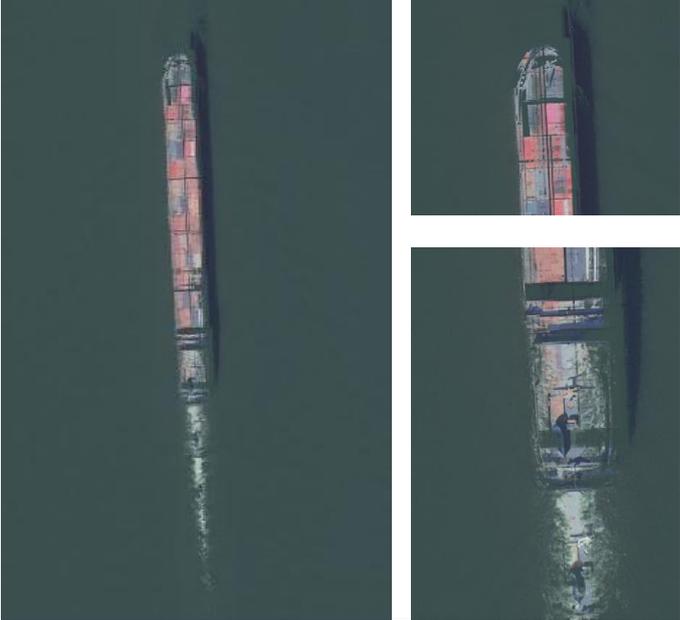
6.10 Objekte innerhalb von Korrekturpolygonen						
Ursache: Schiffe befinden sich in mehreren Bildern an unterschiedlichen Positionen						
Bundesland:	NW - Block 1404/23_T6					
Bildflug:	Kamera	Farbtiefe	Auflösung	Überlappung	Bildflugdatum	Software
	DMC III	8 bit	10 cm	80/60	02.03.2023	Sure 5.2.1
Fehler:			Fehler: nach der Bearbeitung

Erkennbar in:	bDOM (Radiometrie) / TrueDOP					
Häufigkeit:	oft in großen Fließgewässern					
Bearbeitung:	nein					
Zeitaufwand:	hoch					
Beschreibung des Workflows:	<p>Es erfolgt keine Bearbeitung. Möglich wäre es jedoch, das Schiff nicht in das Wasserpolygon einzubeziehen, sondern das Schiff als Insel zu erfassen.</p> <p>Grund für den Fehler sind drei Faktoren:</p> <ul style="list-style-type: none"> • Texturinformation wird ab Sure Version 5.1 aus mehreren Bildern mit unterschiedlicher Gewichtung verwendet • Schiffe, die innerhalb eines Wasserpolygons liegen, werden nicht korrekt rekonstruiert, die entsprechenden Pixel liegen auf einer inkorrekten Höhe • Schiffe bewegen sich ggf. etwas (unterschiedliche Lage in den verwendeten Luftbildern) <p>Da bis Version 5.1 Schiffe "mit inkorrekturer Höhe" im Wesentlichen nur über ein Bild texturiert wurden, hatte das quasi nur einen Versatz des gesamten Objekts zur Folge, welches in sich aber konsistent erschien. Ab Version 5.1 werden Schiffe "mit inkorrekturer Höhe" unter Beteiligung mehrerer Bilder texturiert, die das Objekt aus verschiedenen Perspektiven erfassen. Wenn über die falsche Höhe dann Textur-Pixel in den beteiligten Originalluftbildern bestimmt werden, resultieren daraus unterschiedliche Positionen. Diese sind im TrueDOP im Bereich des Schiffes verblendet als Versätze von 1-2 Pixeln zu sehen.</p>

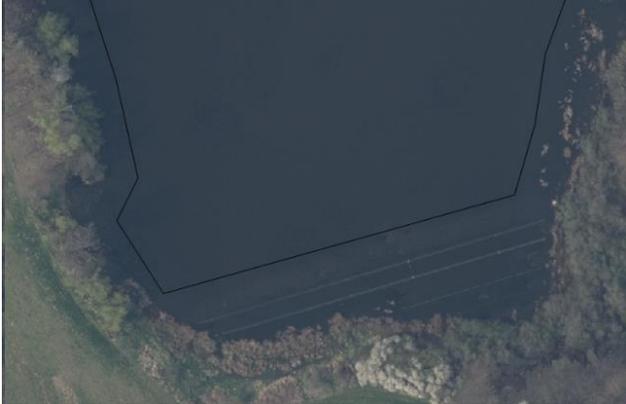
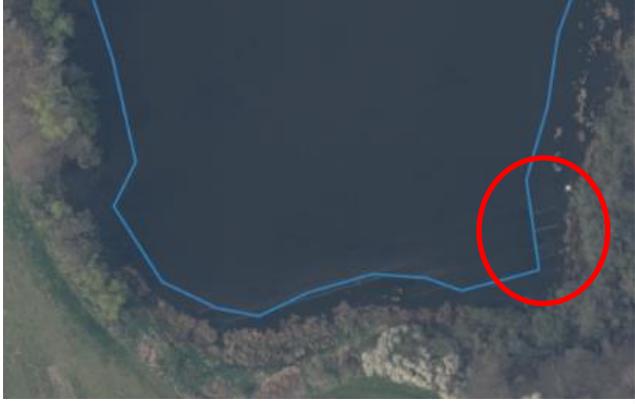
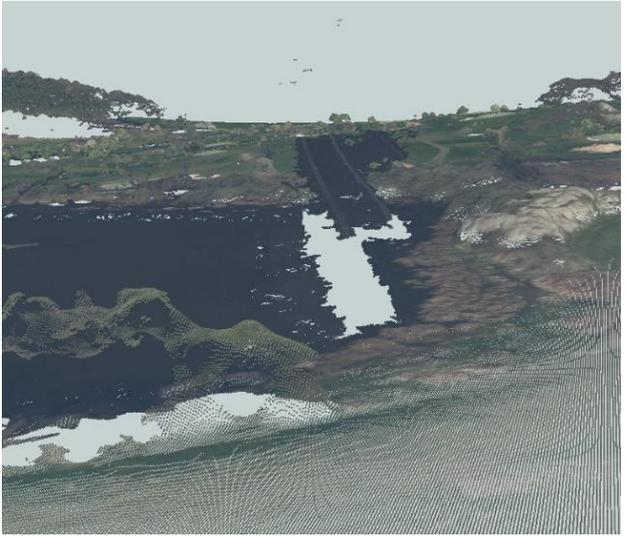
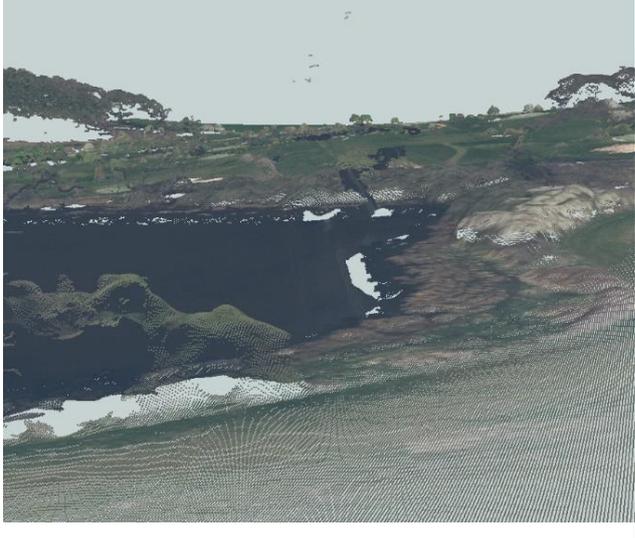
Objekte innerhalb von Korrekturpolygonen						
Ursache: Stromleitungen werden mit der Gewässerhöhe entzerrt						
Bundesland:	TH					
Bildflug:	Kamera	Farbtiefe	Auflösung	Überlappung	Bildflugdatum	Software
	UCE Mark 2	16 bit	18 cm	80/50	04/2023	Sure 5.2
Fehler:			Fehler: nach der Bearbeitung

Erkennbar in:	bDOM / TrueDOP					
Häufigkeit:	häufig					
Bearbeitung:	ja					
Zeitaufwand:	hoch					
Beschreibung des Workflows:	<p>Seit der Sure-Version 5.0 werden die Stromtrassen über Land zu großen Teilen herausgefiltert und nicht mehr dargestellt. Das trifft nicht für Stromtrassen über Gewässerflächen zu. Bis zur Sure-Version 5.0 wurden die Stromtrassen von den Gewässerumringen nicht geschnitten, um sie lagerichtig darzustellen. Damit die Stromtrassen nicht wie fremde Artefakte im bDOM und TrueDOP angezeigt werden, wurden für die Berechnung mit der Sure-Version 5.0 alle Gewässerumringe so bearbeitet, dass sie die Stromtrassen mit einschließen. Hinweis: In den Bereichen zwischen Gewässerumring und Ufer treten immer noch (jetzt kleinere) Artefakte auf. (siehe rote Markierung)</p>

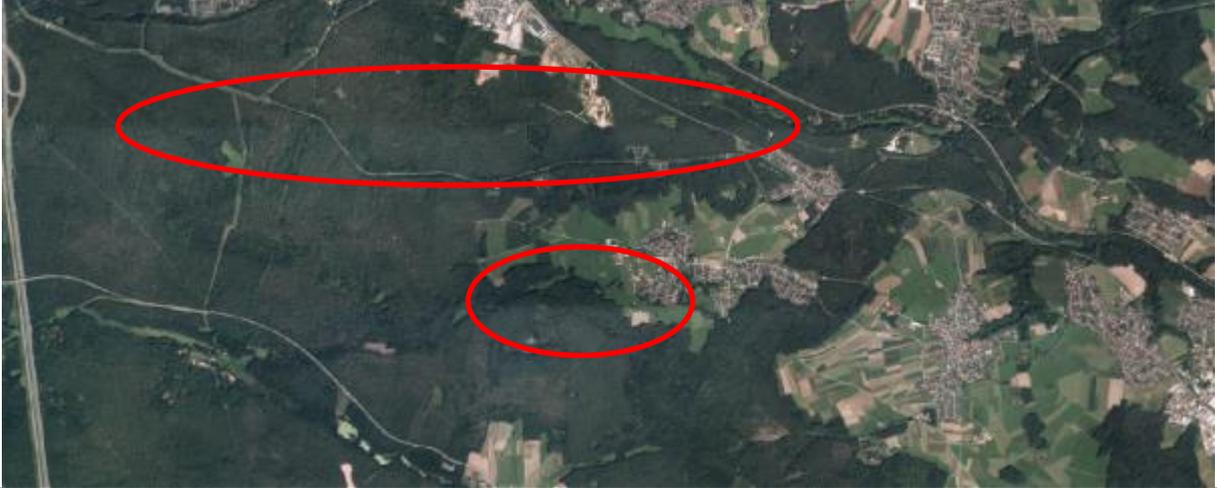
6.11 Radiometrie, inhomogen						
Ursache: inhomogene Radiometrie in den Ausgangsbildern						
Bundesland:	BY					
Bildflug:	Kamera	Farbtiefe	Auflösung	Überlappung	Bildflugdatum	Software
	UC Xp	16 bit	20 cm	80/50	15.08.17	Sure 2.3.1.16
Fehler:

Erkennbar in:	bDOM (Radiometrie) / TrueDOP					
Häufigkeit:	selten, je nach Lieferqualität durch die Flugfirma					
Bearbeitung:	ja					
Zeitaufwand:	gering					
Beschreibung des Workflows:	<p>In Sure wird für die Prozessierung die Option ColorAdjustment ausgewählt. Der radiometrische Abgleich für alle Luftbilder erfolgt automatisch.</p> <p>In manchen Fällen kann es durch das ColorAdjustment aber auch zu einer Verschlechterung der Radiometrie kommen. In diesem Fall muss die Berechnung des TrueDOP erneut ohne die Option durchgeführt werden (doppelter Rechenaufwand).</p>

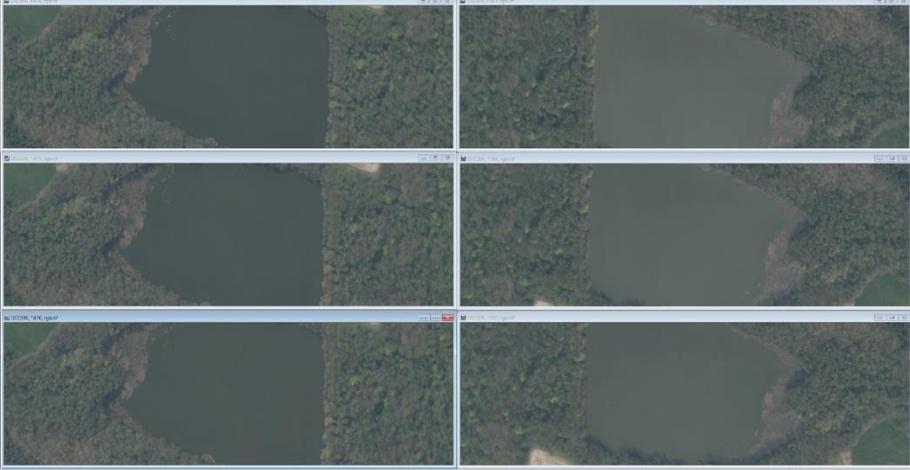
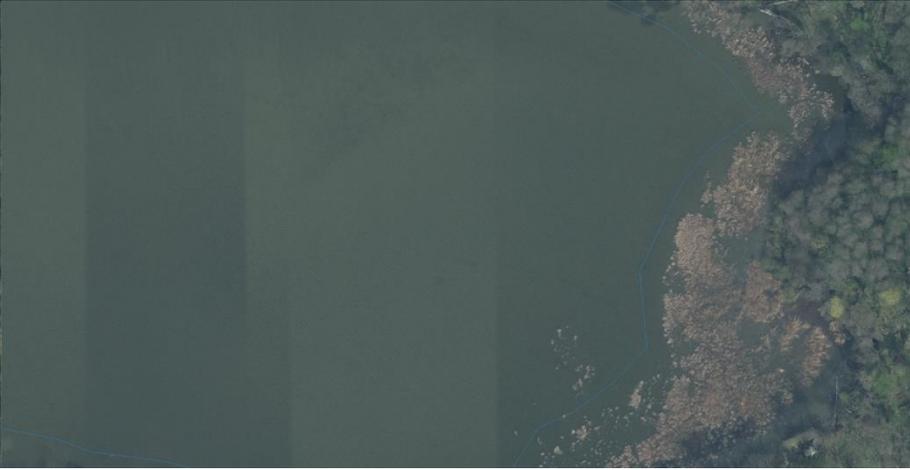
TrueDOP:

Radiometrie, inhomogen						
Ursache:	inhomogene Radiometrie in den Ausgangsbildern – innerhalb von Gewässerpolygonen					
Bundesland:	TH					
Bildflug:	Kamera	Farbtiefe	Auflösung	Überlappung	Bildflugdatum	Software
	UCE Mark 3	16 bit	18 cm	80/50	04/2023	Sure 5.2
Fehler:						Fehler: nach der Bearbeitung
Luftbild: Flugstreifen A	Flugstreifen B

Erkennbar in:	bDOM (Radiometrie) / TrueDOP					
Häufigkeit:	sehr selten					
Bearbeitung:	nein					
Zeitaufwand:	-					
Beschreibung des Workflows:	-

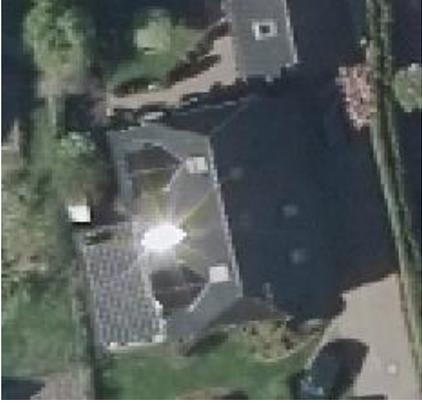
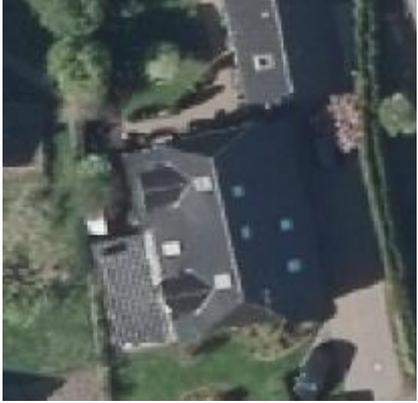
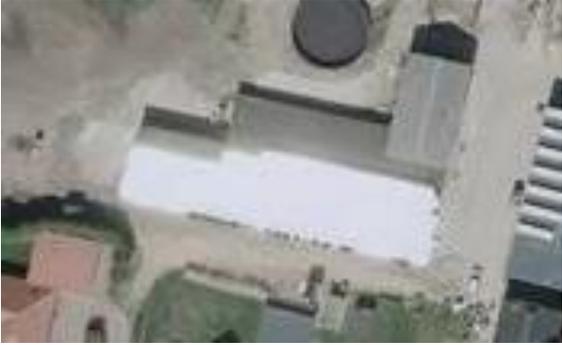
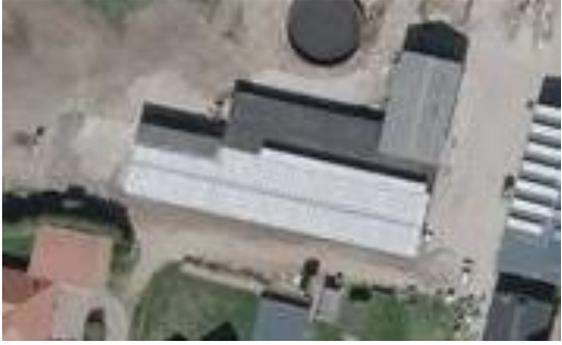
6.12 Reflexionen						
Ursache:		Reflexionen in den Luftbildern				
Bundesland:	SH					
Bildflug:	Kamera	Farbtiefe	Auflösung	Überlappung	Bildflugdatum	Software
	UC Xp	16 bit	ca. 15 cm	80/35	Mai 2018	Sure 2.3.1.xxx
Fehler:			Fehler: nach der Bearbeitung

Erkennbar in:	bDOM (Radiometrie) / TrueDOP					
Häufigkeit:	gelegentlich					
Bearbeitung:	ja; Seit der Sure-Version 5.0 werden Reflexionen nahezu vollständig herausgefiltert und nicht mehr dargestellt.					
Zeitaufwand:	zeitintensiv					
Beschreibung des Workflows:	Wie wird der Fehler gefunden? Wie wird der Fehler bearbeitet?			Einzelbildkontrolle Reflexion(en) im DLB finden. Dann wird in der Orilist und Imglist der Pfad zu dem Reflexionsbild gelöscht. Die modifizierte Orilist und Imglist wird separat gespeichert, damit im 2,5D-Tool berücksichtigt und die Kachel mit der Reflexion erneut berechnet.		
	Welche Software wird eingesetzt? Wie hoch ist der manuelle Aufwand? Wo gibt es Optimierungsbedarf?			2,5D Tool - Sure mittel -
